PROYECTO IMPERMEABILIZACION Y PINTURA

R Agrupación Residencial
Rincón del Parque
Propiedad Horizontal

Resumen informe empresa Consultoría Olympo

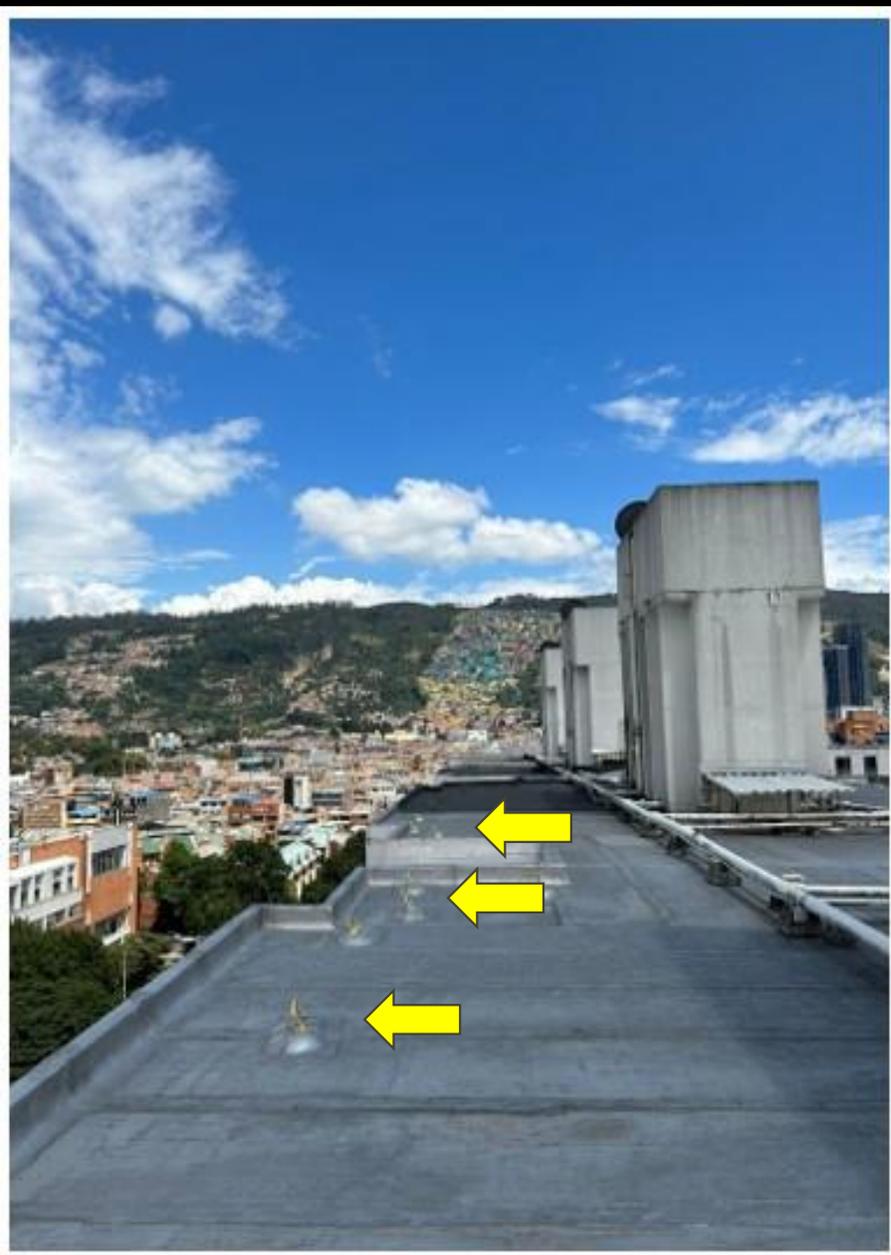
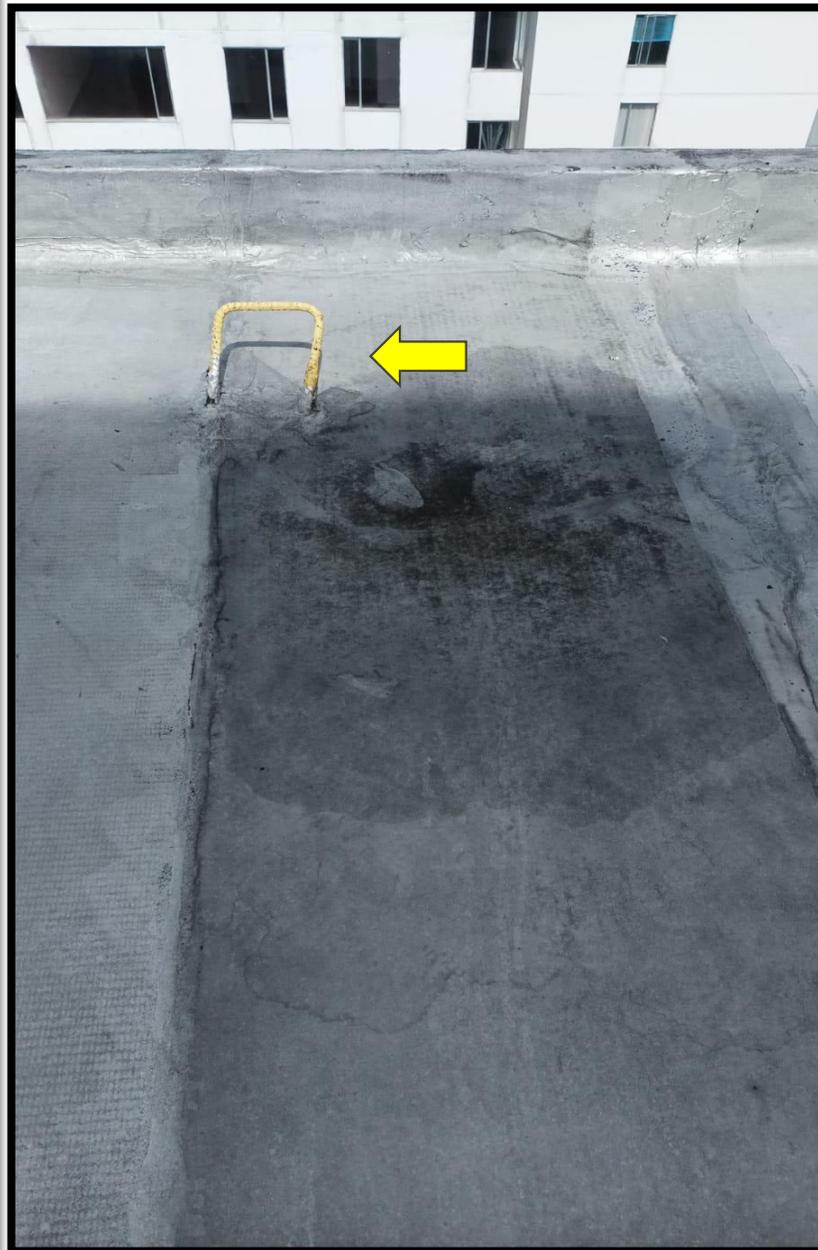
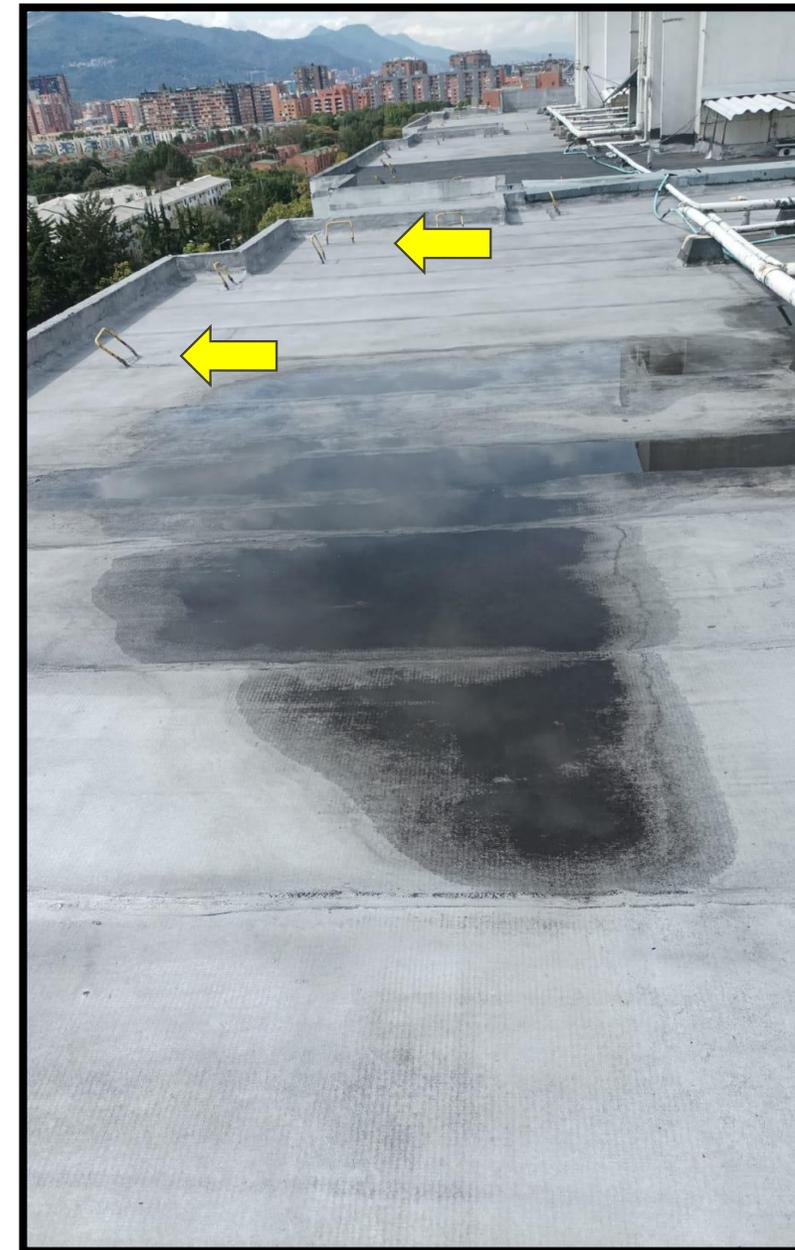
PUNTOS DE ANCLAJE

Puntos de Anclaje, la copropiedad NO cuenta con puntos de anclaje certificados, según ultima resolución nacional para el trabajo en alturas 4272 de 2021 expedida por el Ministerio de Trabajo.

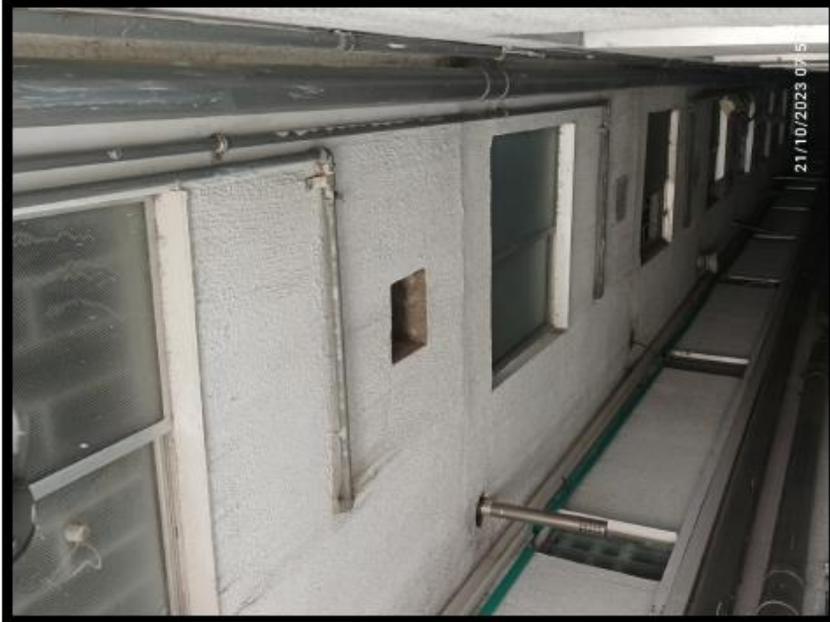
Ducto ventilante, se evidencia empotramiento de las tuberías de gas y bajantes en los apartamentos, con bastante deterioro y humedades.

Debido a la poca ventilación para el secado natural de los paramentos de estos ductos ventilantes, se tiene un deterioro considerable en el acabado tipo pintura impermeabilizante.

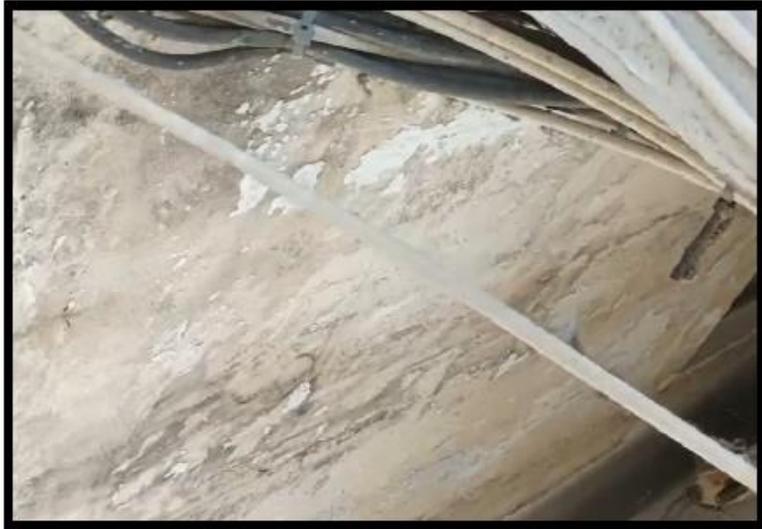
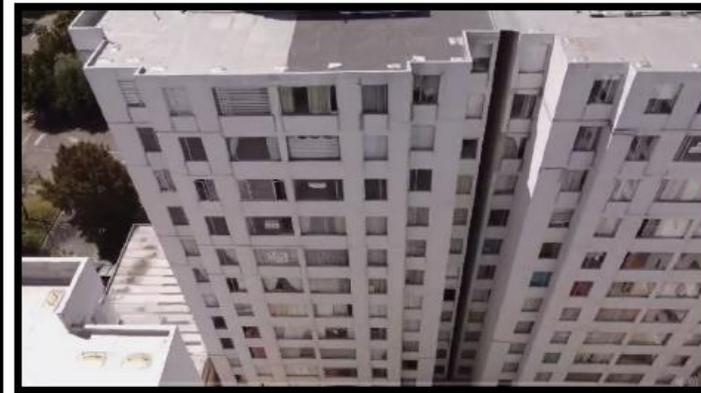
Ventaneria, se encuentra en buenas condiciones

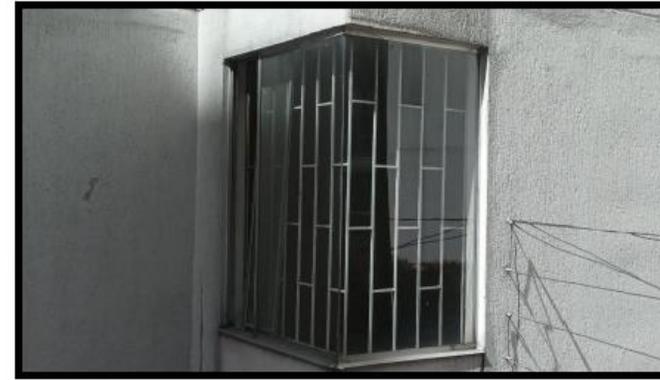
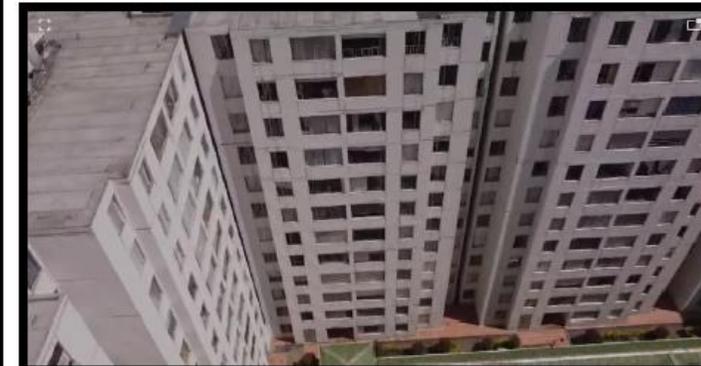
La fachada se encuentra deteriorada por polución, deterioro normal, no presenta fisuras significativas por intervenir.

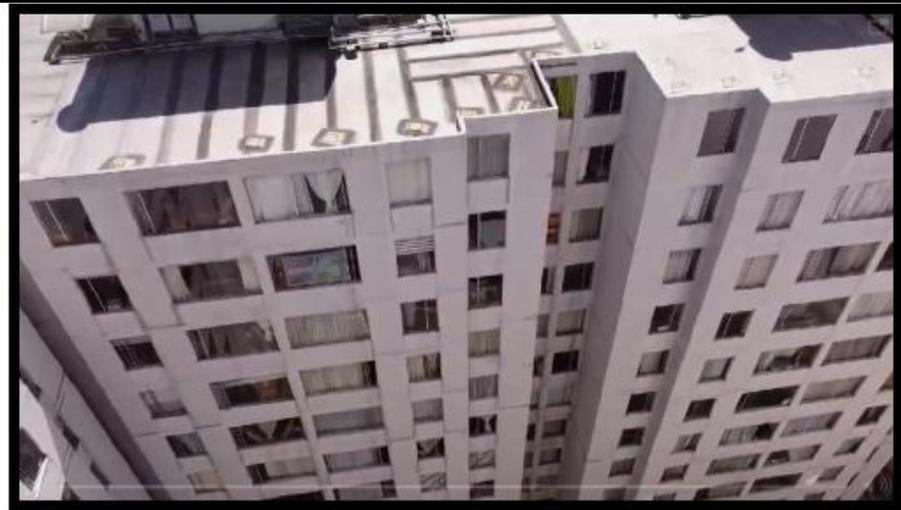
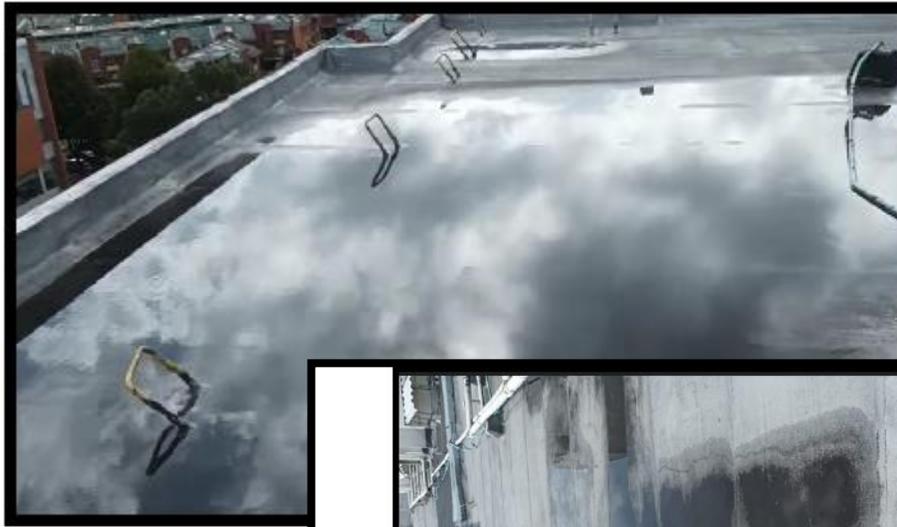
Se evidencia el aposamiento de agua lluvia por falta de nivel en la placa.

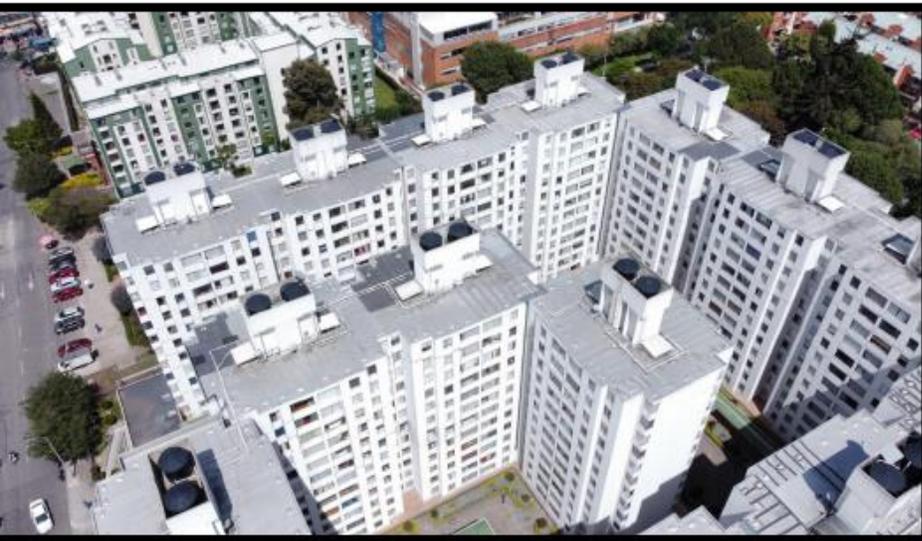
Fachada deteriorada por falta de mantenimiento, cubiertas en buen estado se presenta en algunas de ellas aposamiento de agua lluvia.

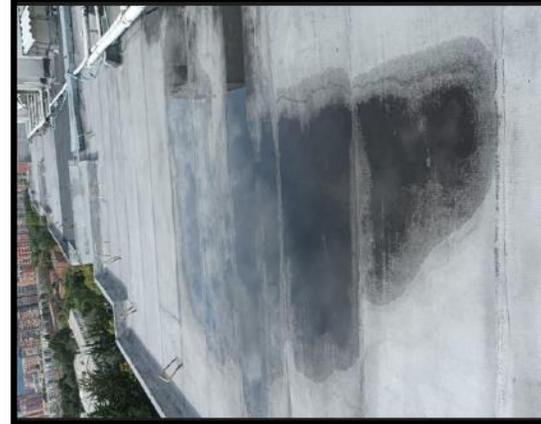
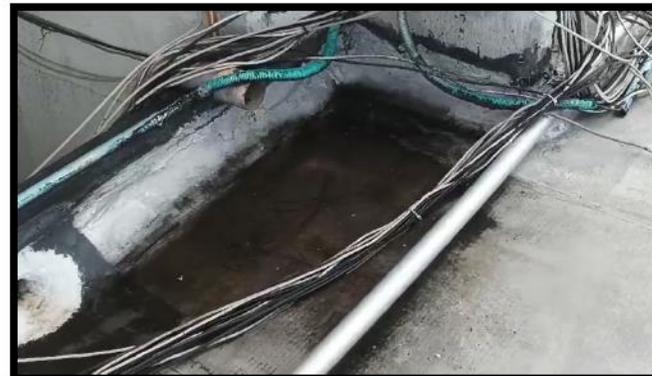
Apostamiento de agua lluvia en puntos de ventilación

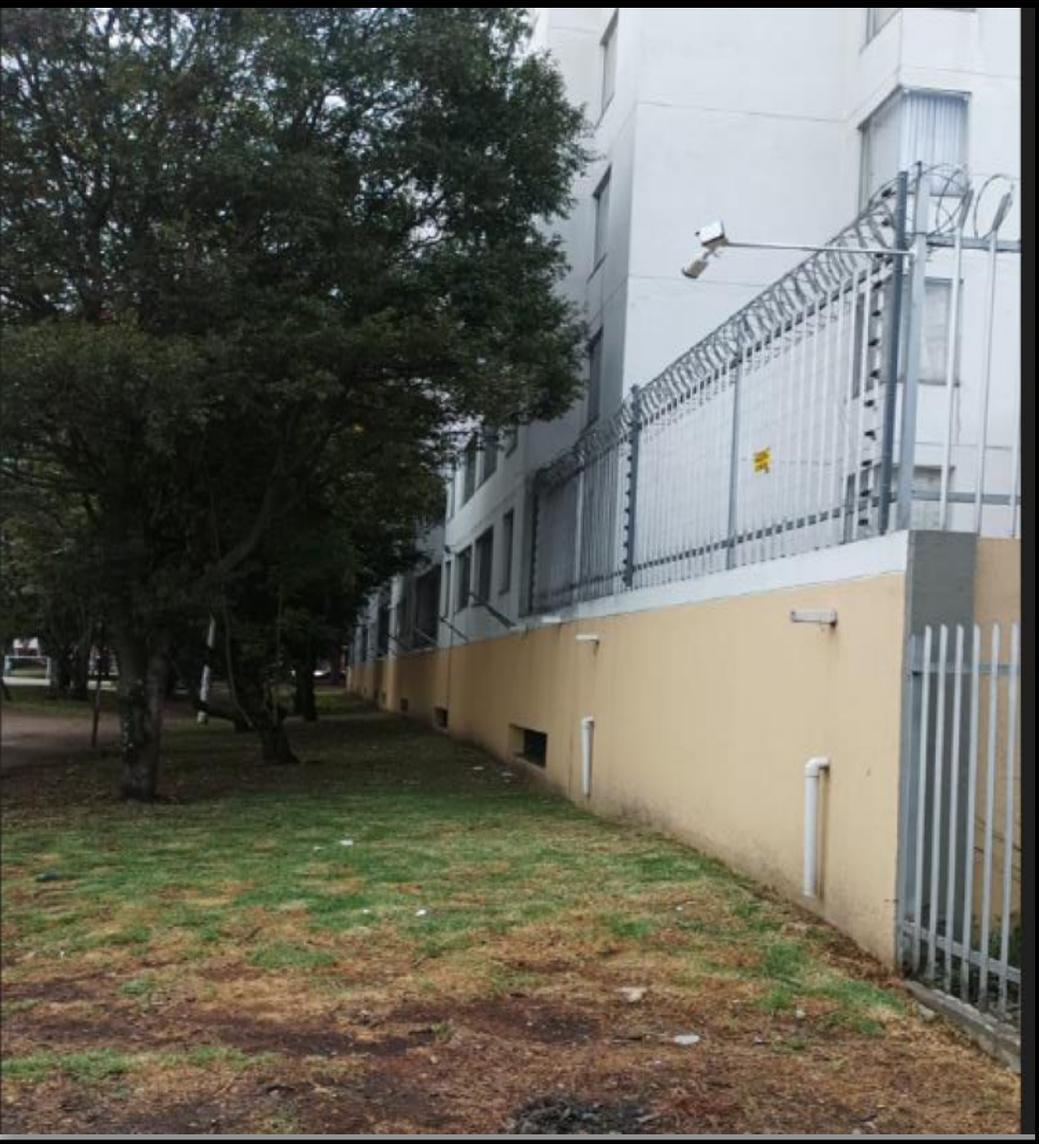
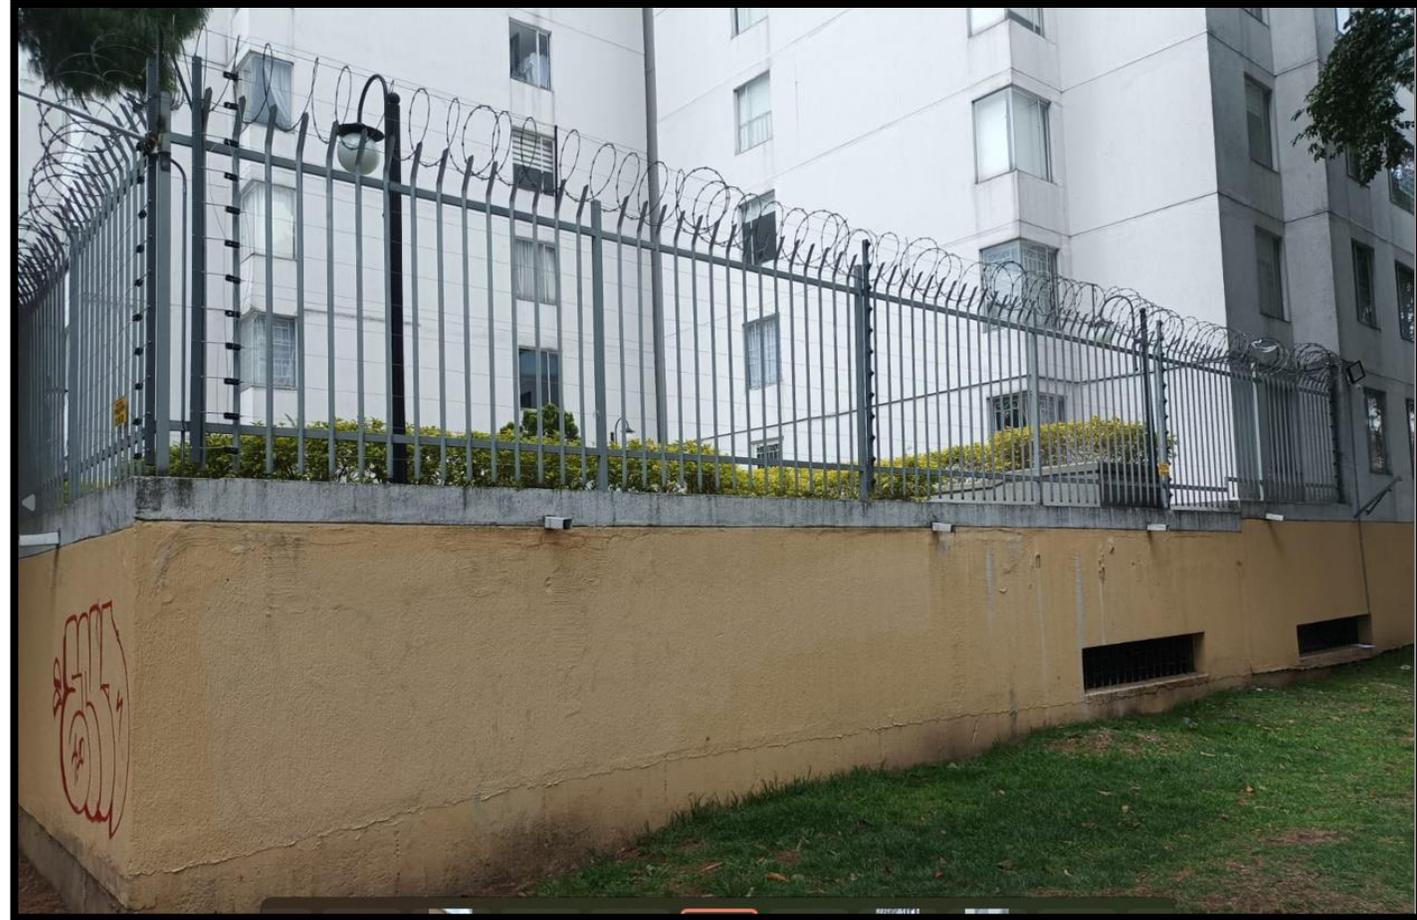
Cerramiento perimetral en pintura color curuba, deteriorado por condiciones ambientales normales , este costado no presenta grafitis, Sin embargo si contamos con grafitis como lo evidencia la imagen de la siguiente hoja.
